# 82

**Radiolautstärke springt unkontrolliert beim Bedienen des Lautstärkedrehreglers Richtung laut und/oder leise**

**Radio Becker  
Classik  
Spezial  
Exquisit**

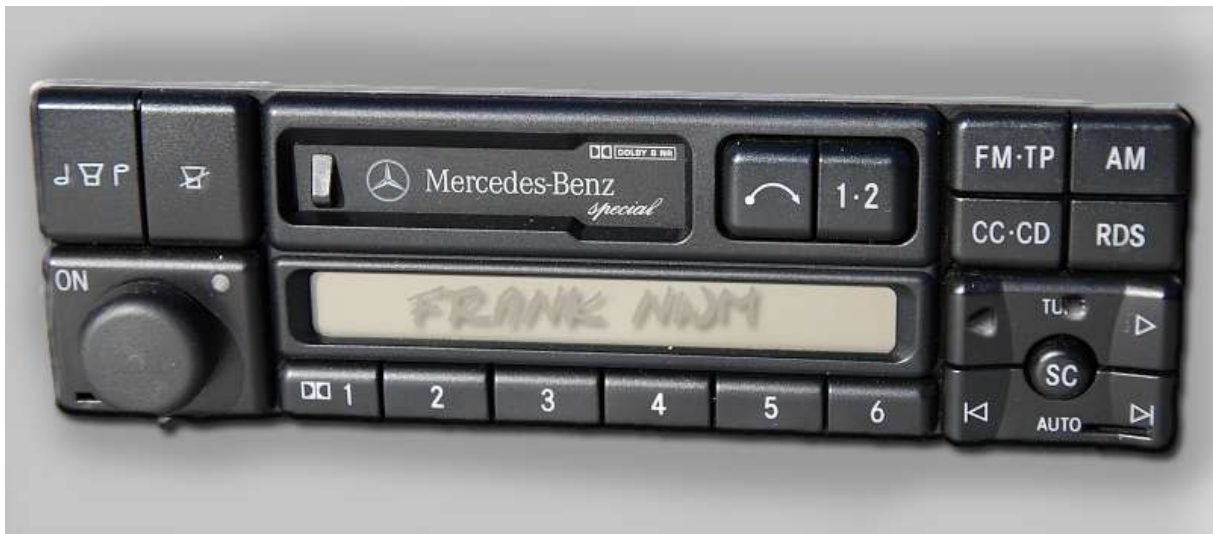
Ich konnte an meinem guten alten Radio Spezial leider nicht mehr die Lautstärke kontrolliert verstellen. Es wurde entweder gar nicht lauter oder aber gleich so laut, daß man sich erschrecken konnte. Raus damit und ran an's Werk:

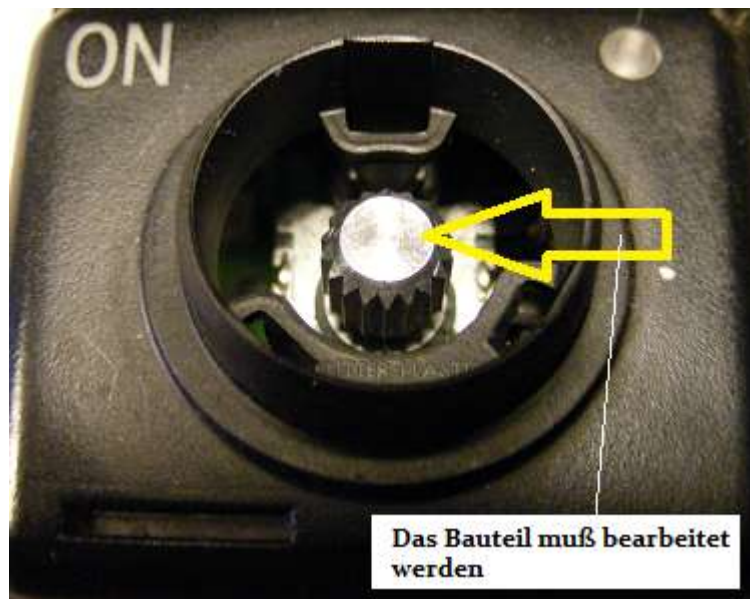
Das Bauteil muß bearbeitet werden

Dieser Dreh-Druck-Taster muß freigelegt werden

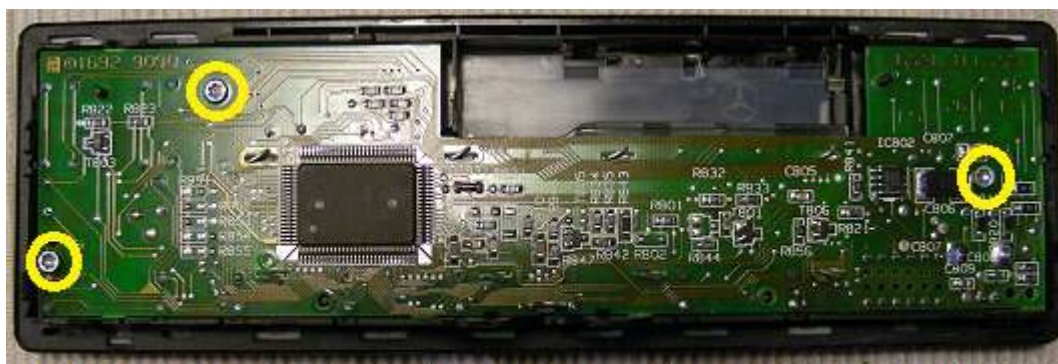
Die drei Torx Schrauben lösen und entnehmen. Die Platine mit dem Daumen durch Druck auf die Anzeige nach hinten rausnehmen

Vorsichtig die drei Schrauben rausdrehen, sonst ist die Platine hin ...

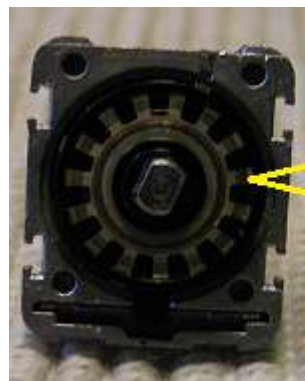
Das ist der Grund für die unkontrollierte Lautstärkeanhebung beim Bedienen des Lautstärkeknopfes

Auf diesem Kontaktstern ist ein Schmierfilm, der für die Kontaktstörungen verantwortlich ist.

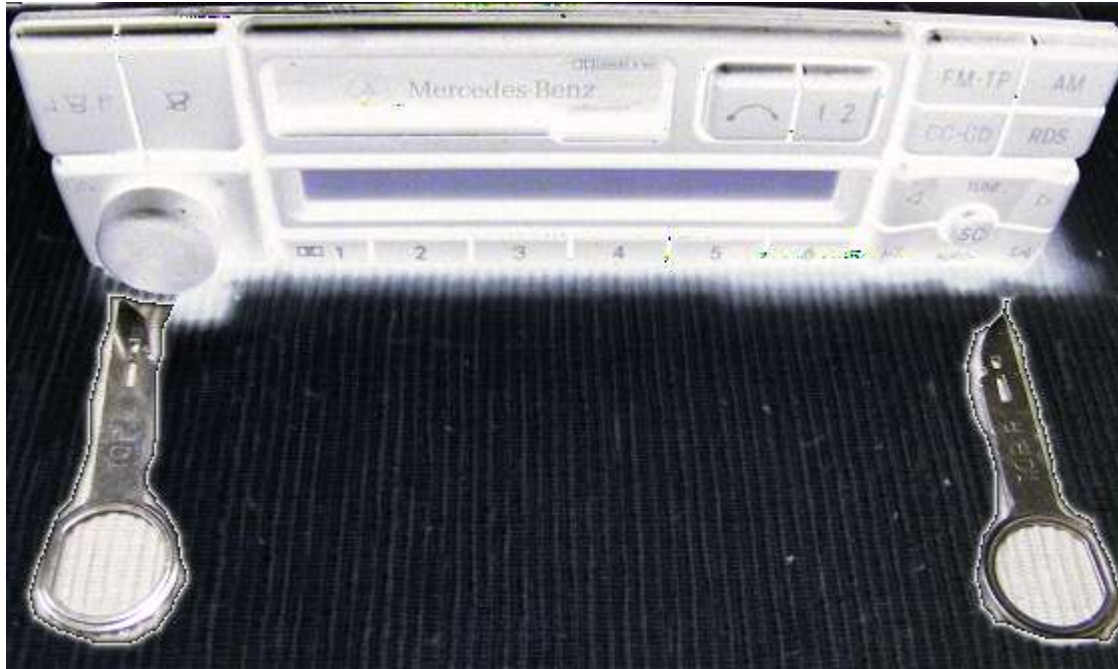
Benötigt werden für den Ausbau noch sogenannte  
Radio Haken, die es beim Freundlichen gibt.  
Die sind aus Federstahl und halten entsprechend  
Länger als die Produkte von den beiden Großen  
Elektronik Märkten ...
